◇坂祝支線で漏水事故発生

◇白川取水施設でフラッシング操作を実施

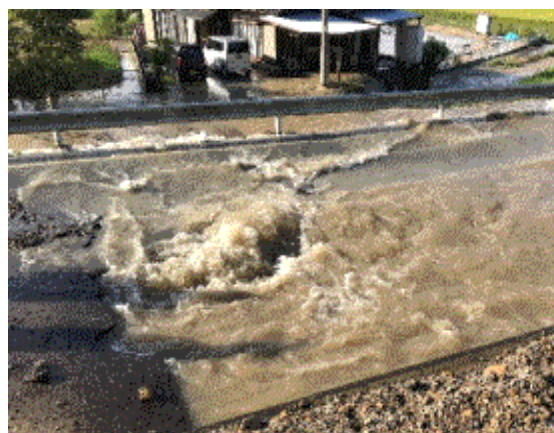
9月19日、坂祝町黒岩地内の坂祝支線FRPM管（口径900mm、25年経過）の管体破裂による漏水事故が発生しました。出水量が多く二次災害が懸念されましたので緊急に断水をさせていただき補修工事を実施しましたが、大口径のため補修及び充水に時間がかかり通水までに3週間程度要しました。関係者の皆様のご理解ご協力に感謝申し上げますとともに、近隣の皆様には、出水による土砂の流入・冠水等で大変ご迷惑をおかけしましたこと心よりお詫び申し上げます。

出水状況

なお、連合では今回の事故を契機にさらなるパトロールの強化を進めるとともに、水資源機構に対し老朽化施設の保全対策について早急に取り組んでいただくよう引き続き強く要望して参りたいと考えております。

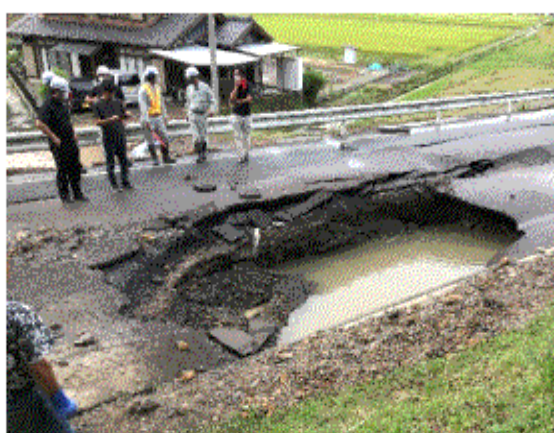
道路陥没状況

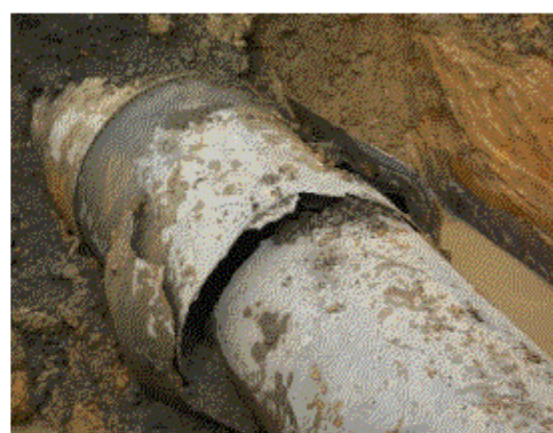
管体破裂状況

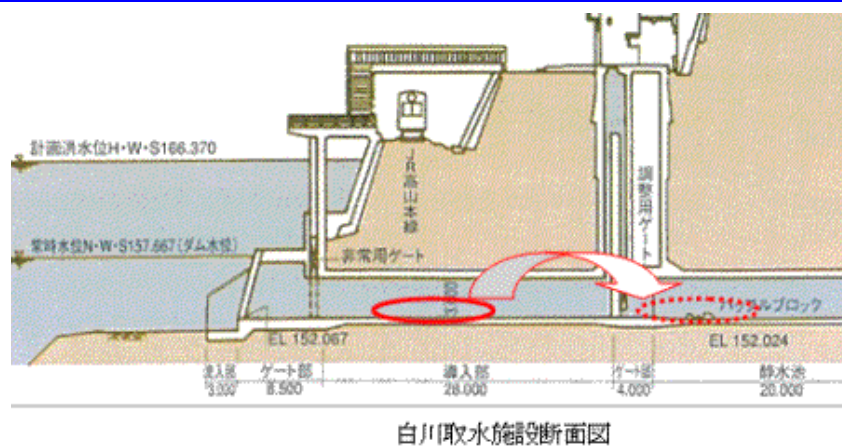
白川取水施設の非常用ゲートと調整用ゲートに堆積した土砂は、水路外への除去作業が困難なため、一旦、人力で調整用ゲート下流まで移動させた後、ゲートの開閉操作により通水量を増加させ土砂を流下（約30m³）させました。

白川取水施設断面図

9月26日、水資源機構美濃加茂管理所では、県東部広域水道事務所との「木曽川右岸施設におけるカビ臭物質対策に関する協定書」に基づき、カビ集物質の発生原因となる堆積した土砂を流下させるフラッシング操作を実施しました。
